Zpevnění pláště vodorovného zásobníku

Pardubice, Česko

2024

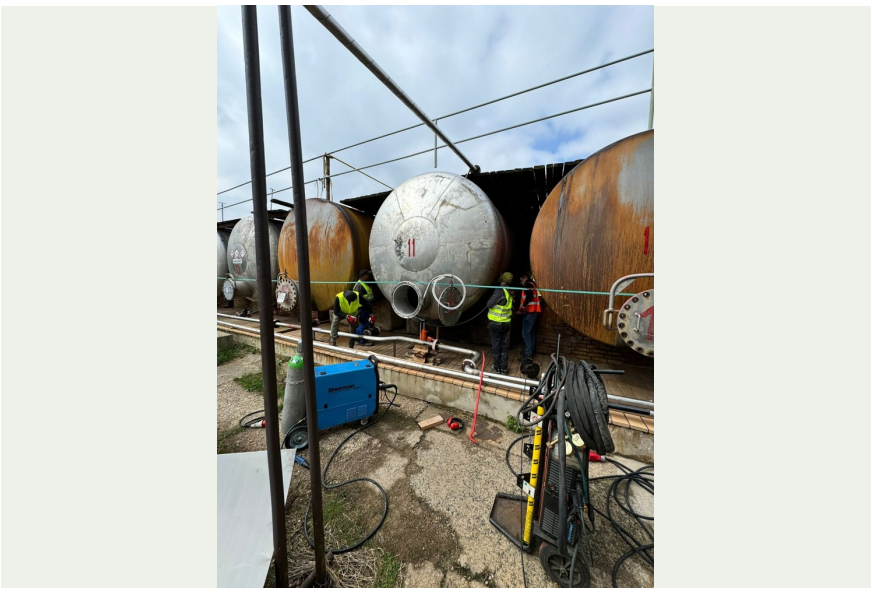
Fotografie ze zakázky.

Oprava pláště vodorovného zásobníku o rozměrech 12 × 2,7 m v Pardubicích. Řešení se zaměřilo na deformované oblasti u betonových podpěr a na osazení tvarovaných výztuh při zachování okolních konstrukcí.

- Oprava pláště v místech betonových podpěr
- Výrobní výkres čtyř tvarovaných výztuh z plechu tloušťky 6 mm
- Nadzvednutí nádoby podle montážního návrhu pomocí zvedáků
- Osazení výztuh, svařování a kontrola provedení
